## 別資料⑤

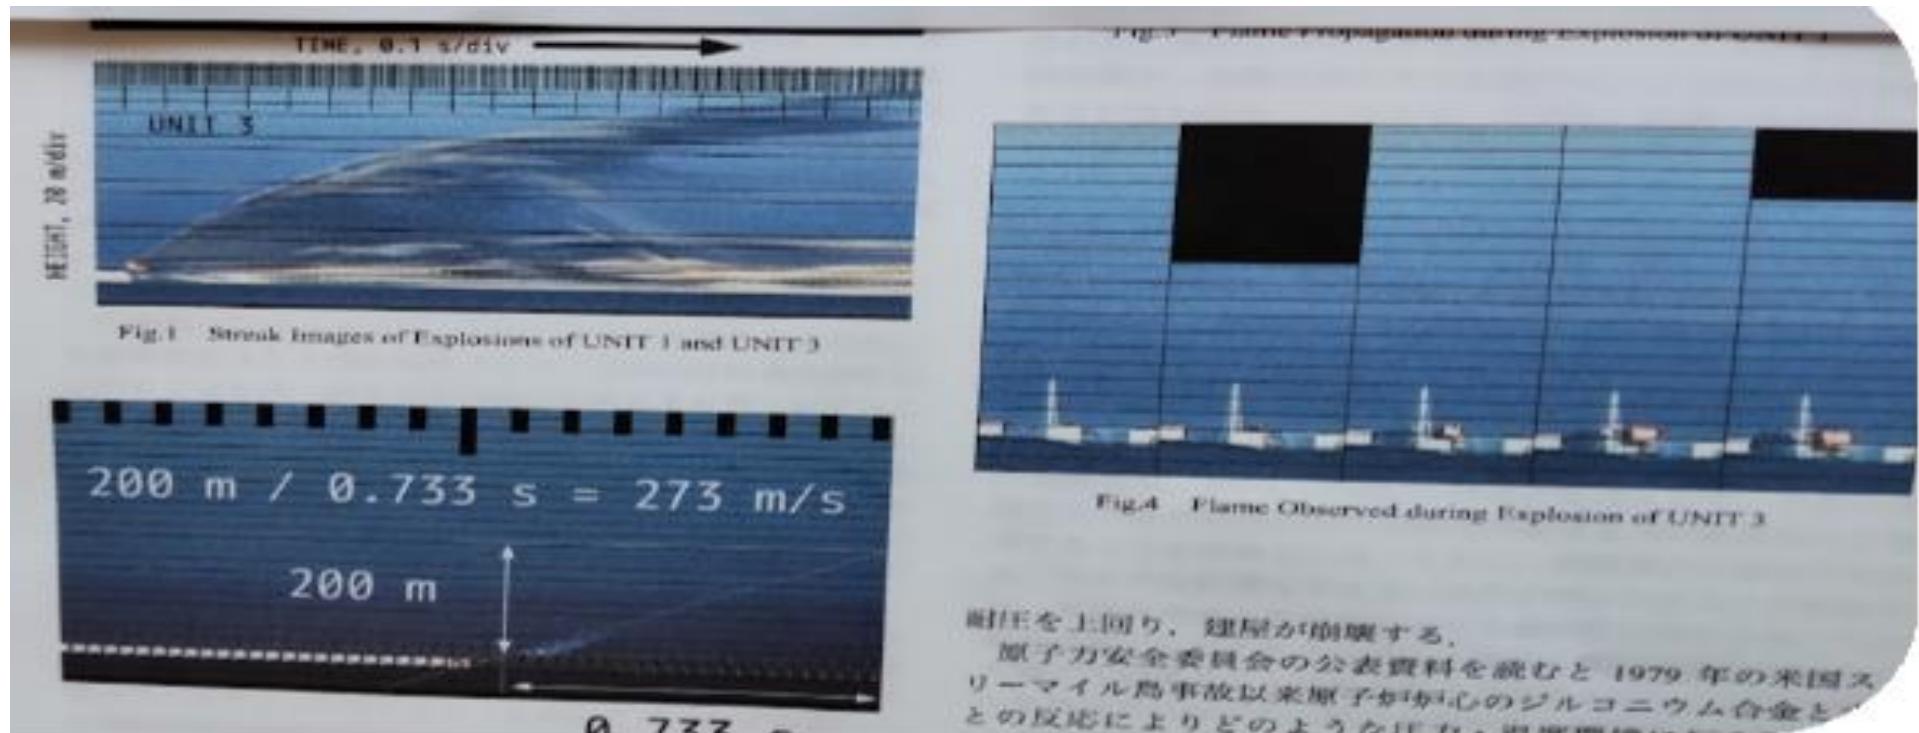
**右図**：2011年3月14日11時、3号機建屋水素爆発プルームの汚染地色炎周辺に青紫色炎が大きくなっていくことが見える超解像連続映像

**左図**：2011年3月14日11時、3号機建屋水素爆発プルームは南方向（海上方向）へ273m/秒という高速で移流していた。プルームは水蒸気の白く見える部分と、二酸化テルルの青く見える部分の分かれていた。
