福島第一原発の1号機、2号機、3号機から放出された9本のプルームには、「テルル（Te）が燃えて二酸化テルル（TeO₂）なり青緑色または藍色に発光する」映像で確認できます。

2011年3月11日14時46分に東北太平洋地震（M9）が発生し、津波が起り、核燃料冷却機能損傷が起り、1号機、3号機、2号機の順番にメルトダウンが起り、3月12日から21日までに**9本のプルーム**が放出されました。

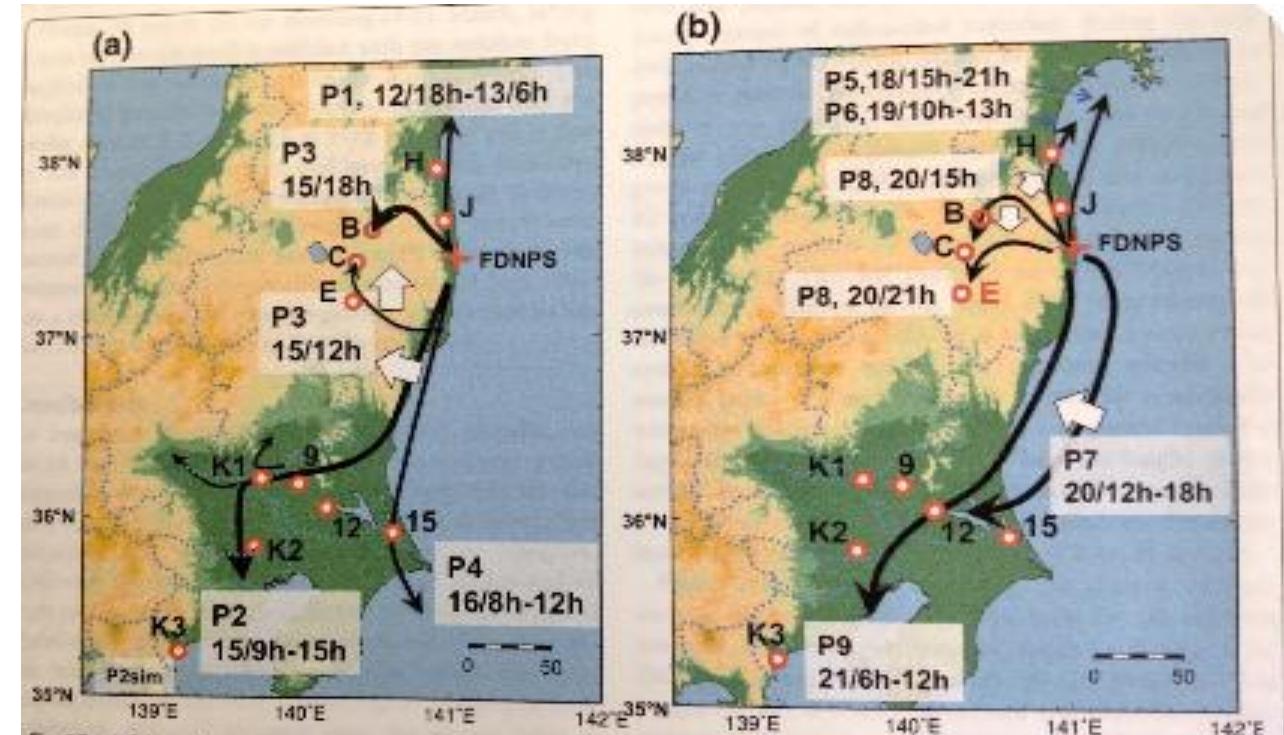
図2

右図：9本のプルーム図（矢印線で表示）と日付と場所。図中のBは二本松市、Cは郡山市、Eは矢吹町、Hは新地町、Jは南相馬市原町を示している。

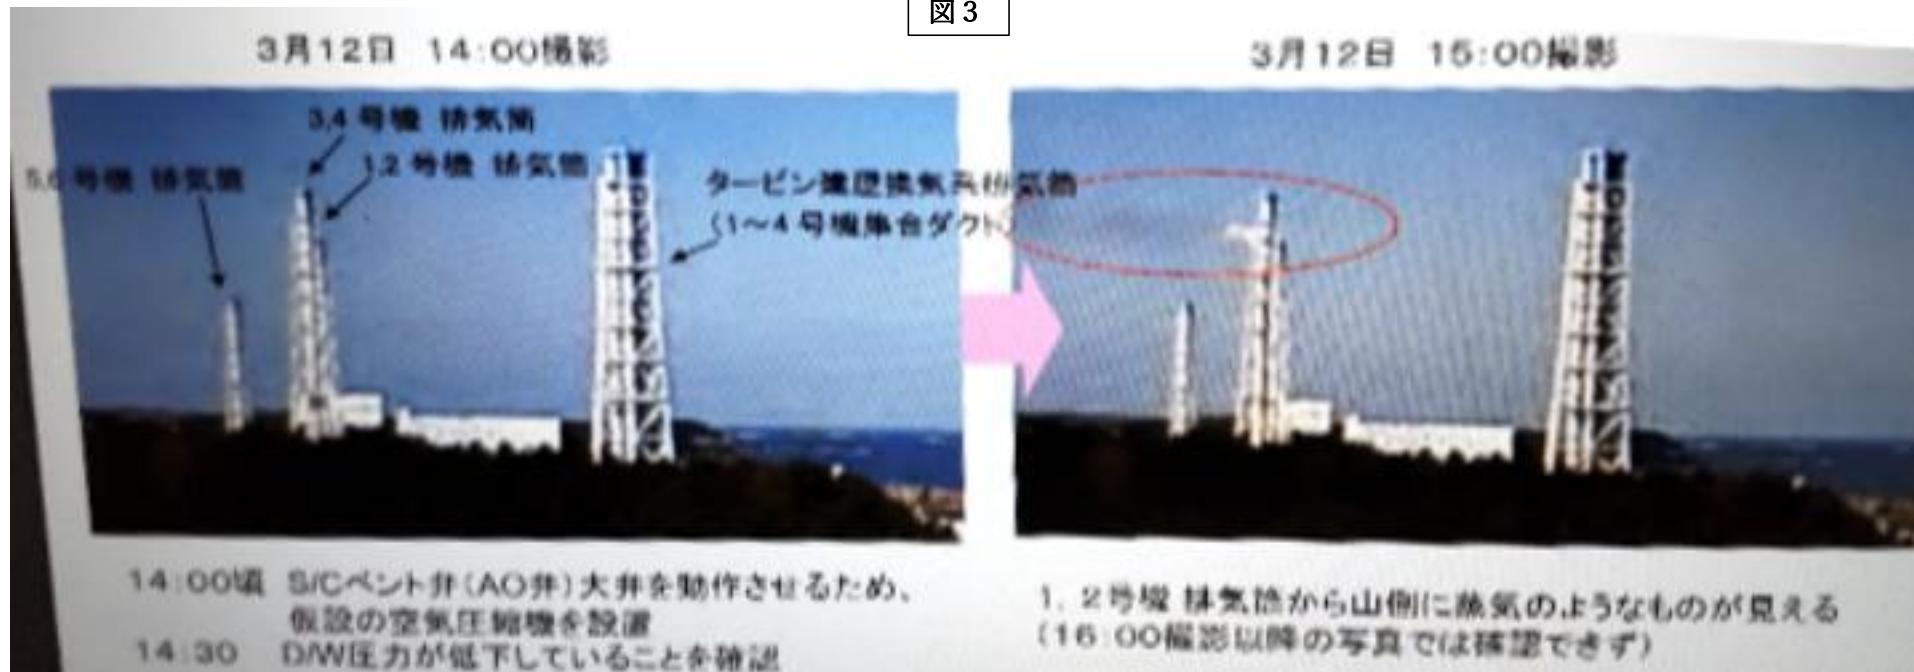
図3

2011年3月12日14時30分と16時の1、2号機排気塔から放出される1号機ベントによるプルーム

注1：15時放出の1号機ベントプルームの色をよく見ると、排気塔出口付近では白色蒸気であるが少し離れた位置からは青緑色と灰色が混合したプルームに変化している。

注3：1号機ベントプルームは9本のプルームの1番目のP1である。

福島第一原発において最初に核分裂物質大量放出事件を起こしたのは1号機でした。1号機は3月12日の早朝から冷却機能損傷し「ベント放出をしないと格納容器が爆発する恐れがある」という理由で、12日の14時ごろにベントが実施されました。東京電力の事故報告書に12日15時の「1, 2号機排気塔から山側に蒸気のようなものが見える」という**写真映像**が出てきます。このプルーム映像をよく見ると、プルーム出発点の排気口出口周辺では白い蒸気が見えるのですが、少し離れ場所から藍色（二酸化テルルの化学発光色）が見えています。1号機ベントプルームはプルーム1を形成し、北北東方向へ移流して浪江町、南相馬市を経由し会場へ出でています。

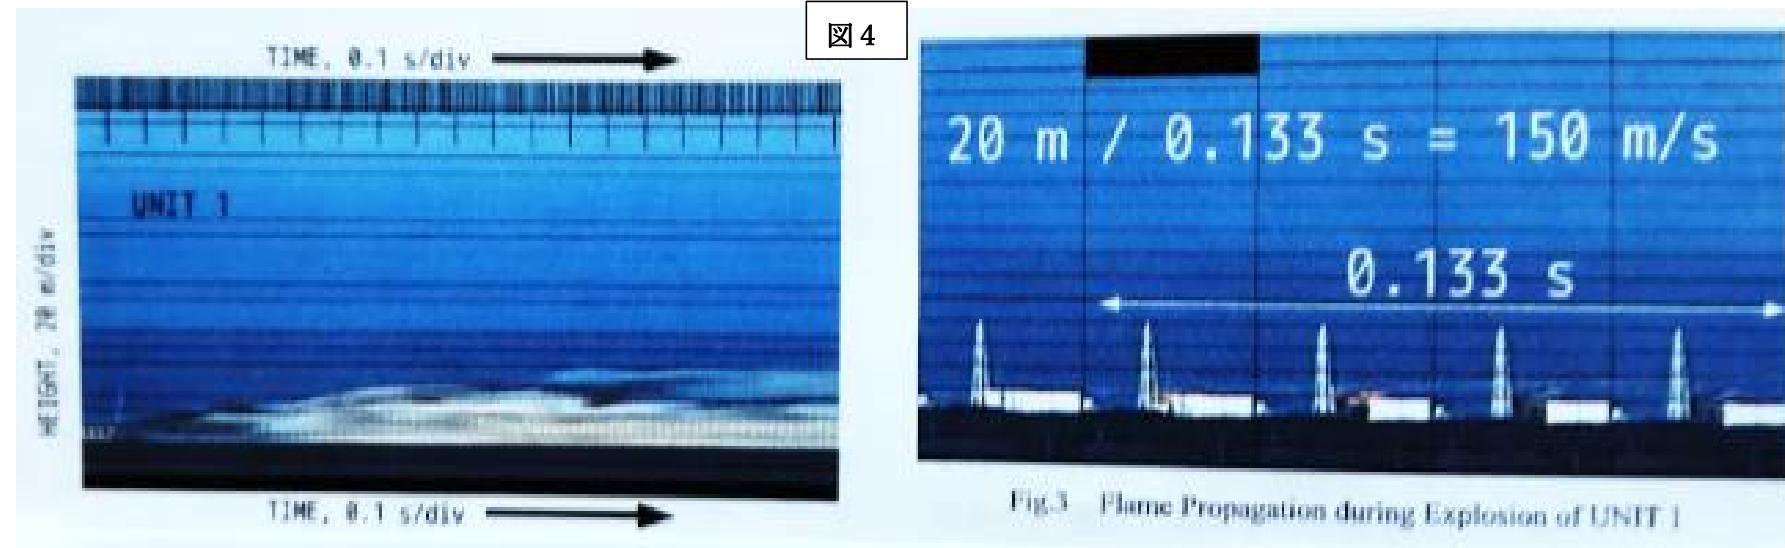
図4

福島第一原発の1号機建屋爆発（3月12日15時26分）のプルーム（P1）時における混合ガス（水蒸気、水素、テルル、セシウム、ヨウ素、キセノンなど）の火炎爆発映像解析

左図：1号機のプルームは秒速150mの高速で北北西方向へ移流し、プルームは白い水蒸気部分と青い二酸化テルル部分に分かれていた。

右図：1号機の爆発時における火炎（中心部は二酸化セシウム：CsO₂のオレンジ色、周辺は二酸化テルル：TeO₂の青緑色）の広がり

3月12日15時26分に1号機建屋水素爆発が起こります。鶴田俊著「福島第一原子力発電所原子炉建屋の爆発現象の画像解析による検討（日本燃焼学会誌54巻167号）」には、1号機建屋水素爆発時の炎とプルームの広がりの**時間変化**写真が出てきます。オレンジ色（CsO₂の色）の炎が広がって行く様子と、水蒸気の白い部分と二酸化テルルの青い部分がまだら模様状になったプルームが150m/秒という高速で北北西方向に移流していく様子が確認できます。1号機ベント放出プルームと建屋水素爆発プルームは、プルーム1を形成して北北西方向へ移流し、浪江町、南相馬市を経て13日昼過ぎには女川沖100kmに到達していたトモダチ作戦活動中の空路ロナルド・レーガン乗組員を被ばくすることになります。

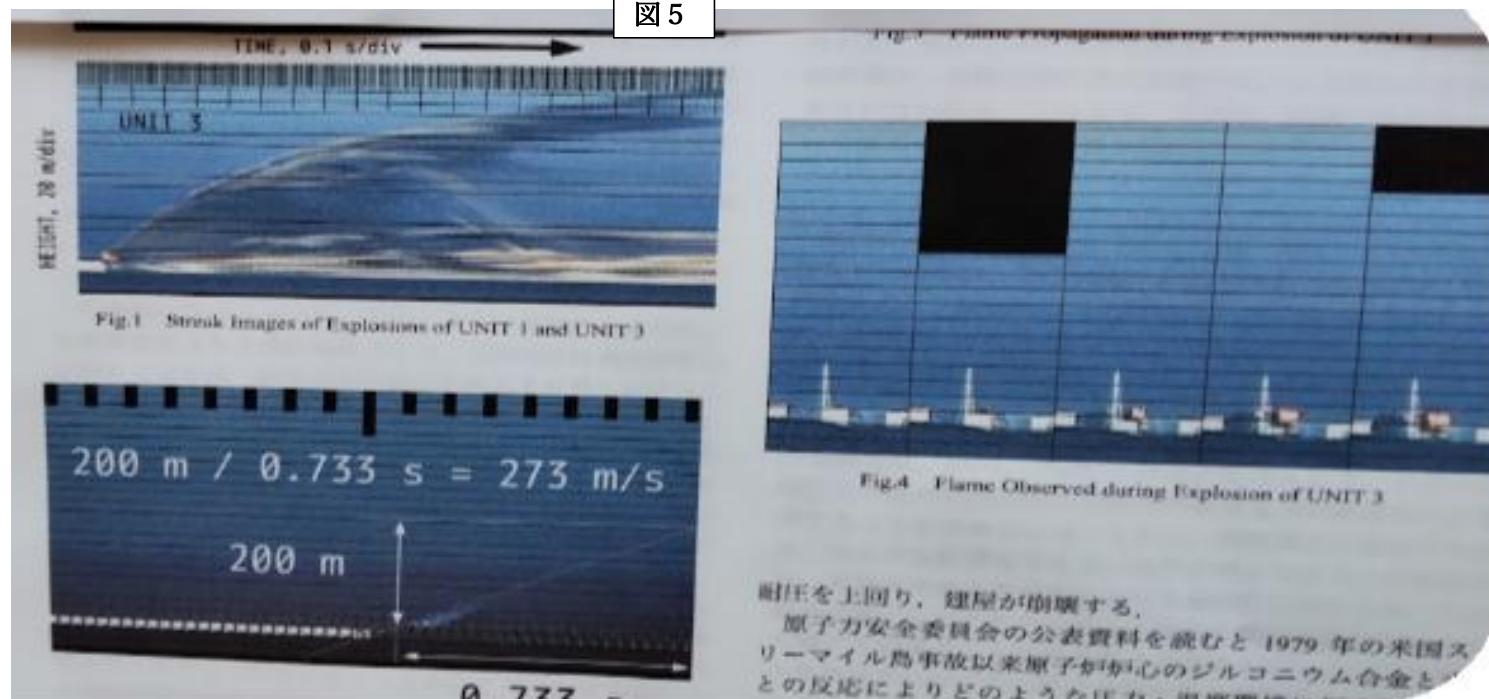
図5

左図：2011年3月14日11時、3号機建屋水素爆発プルームは南方向（海上方向）へ273m/秒という高速で移流していた。プルームは水蒸気の白く見える部分と、二酸化テルルの青く見え部分の分かれていた。

右図：2011年3月14日11時、3号機建屋水素爆発プルームの汚染地色炎周辺に青紫色炎が大きくなしていくことが見える超解像連続映像

3月14日11時、3号機の建屋水素爆発が起こります。このときの爆発時炎とプルームが東方へ273m/秒という高速で海上方向へ移流していく**超解像写真**が前述の鶴田氏論文に出てきます。この超解像写真によると立てやすい爆発直後から炎が噴き出し大きくなっていく様子がよくわります。炎の中心部はオレンジ色（二酸化セシウムの化学発光色）が炎周辺部には藍色に近い発光色が見えます。鳥の羽形状をしたプルーム映像は白く見える水蒸気部分と青色の二酸化テルル部分が層状の混在していることが確認できます。

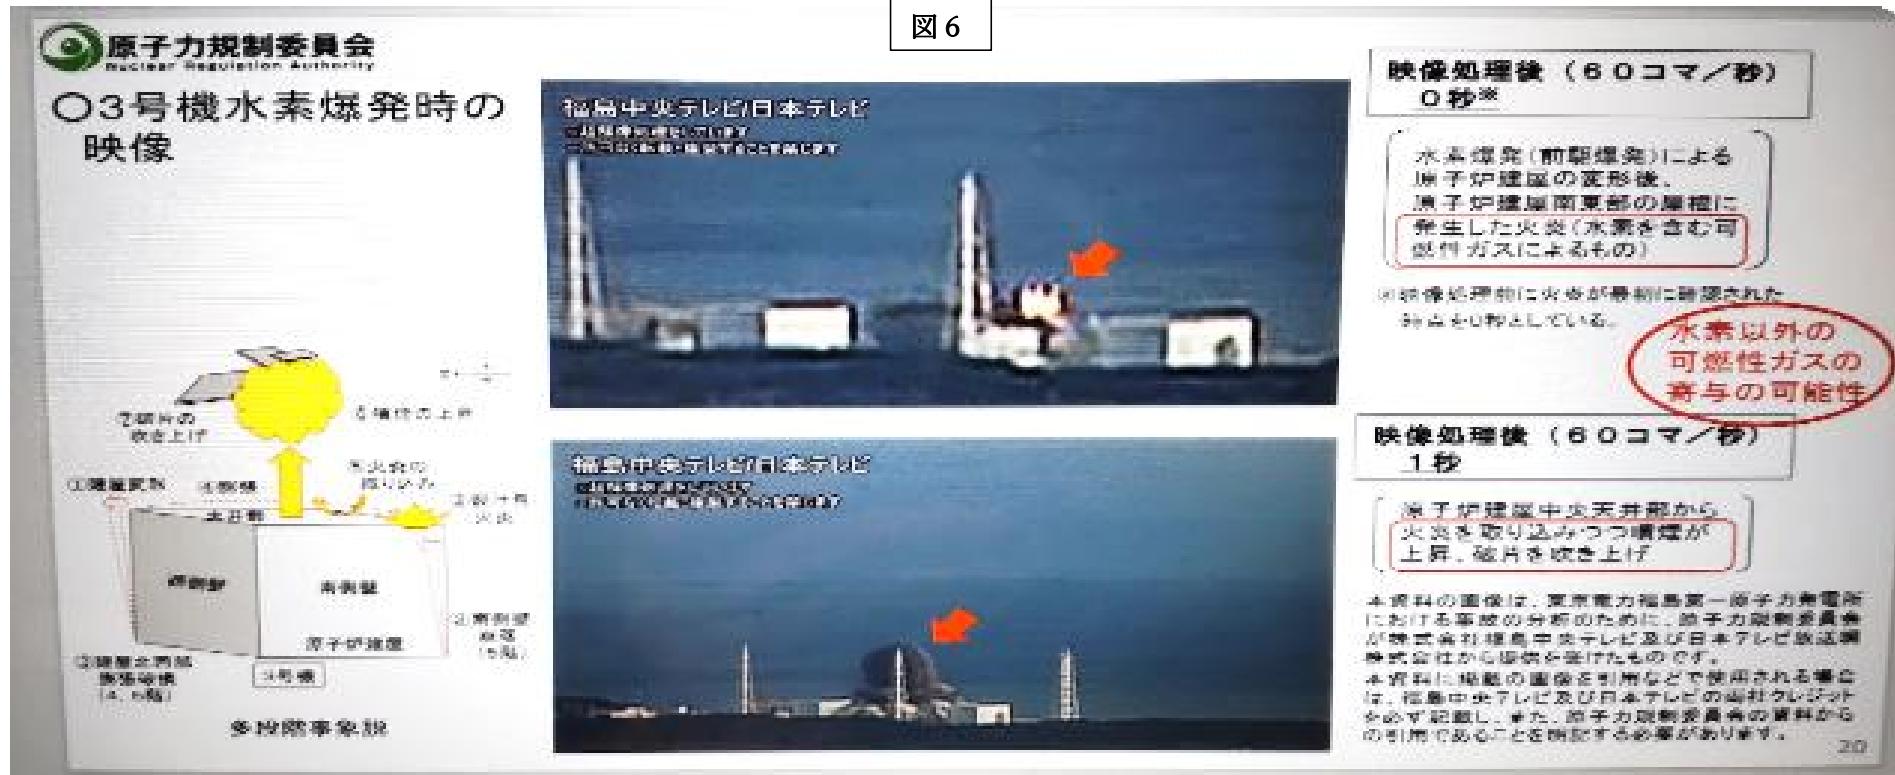
上図：2011年3月14日11時、3号機建屋水素爆発プルームの汚染地色炎周辺に青紫色炎が見える超解像映像
下図：2011年3月14日11時、3号機建屋水素爆発プルームの噴煙を高く噴き上げている従来映像

注：2020年11月12日の日本テレビニュースにより、3号機の超解像映像が放映された。それによると建屋爆発直後に中心部がオレンジ色（セシウムが酸化して二酸化セシウムになるときオレンジ色を出す）から周囲が青紫色（に変化している炎が出ていた。炎周囲の青紫色は二酸化テルルの青緑色に二酸化セシウムのオレンジが混合してできていたと想定される。（出典：原子力規制委員会資料より）

3号機の建屋水素爆発時の炎については、後日に原子力規制委員会が提出した自己分析報告書に**超解像映像**が出てきます。この映像では、炎中心部のオレンジ色部分と周辺部の藍色がよく確認できます。3号機のプルームは海上方向へ移流していましたので、陸域の被ばくはまぬがれたのですが、双葉町、浪江町、南相馬市の海岸部ではプルーム範囲が及んでいました。

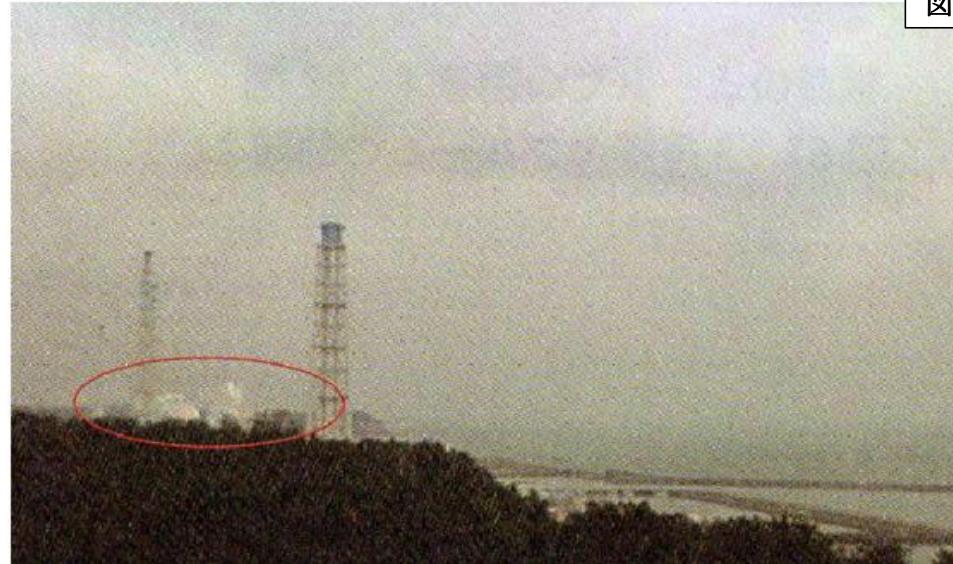
図7

注1：2号機の建屋放出プルームは3月14日の夜から始まり関東地域の海岸寄り地域を広範に被ばくさせてプルーム2の汚染源であった。

注2：2号機の建屋放出プルームは3月15日の午前中から北西方向へ移流して浪江町、飯舘村を経由して福島県中通りを通過した福島原発事故最大のプルーム3の汚染源でもあった。

3月15日10時の2号機建屋**放出映像**は、ブローアウトパネルから大量に放出されているプルームの様子ですが、遠景写真であるために色の判明はできません。2号機は14日夜に、首都圏を含む関東一円を被ばくさせたプルーム2を放出し、15日の午前中から浪江町、飯舘村、福島県中通りを経由して関東圏に達する福島原発事故最大のプルーム3を出します。

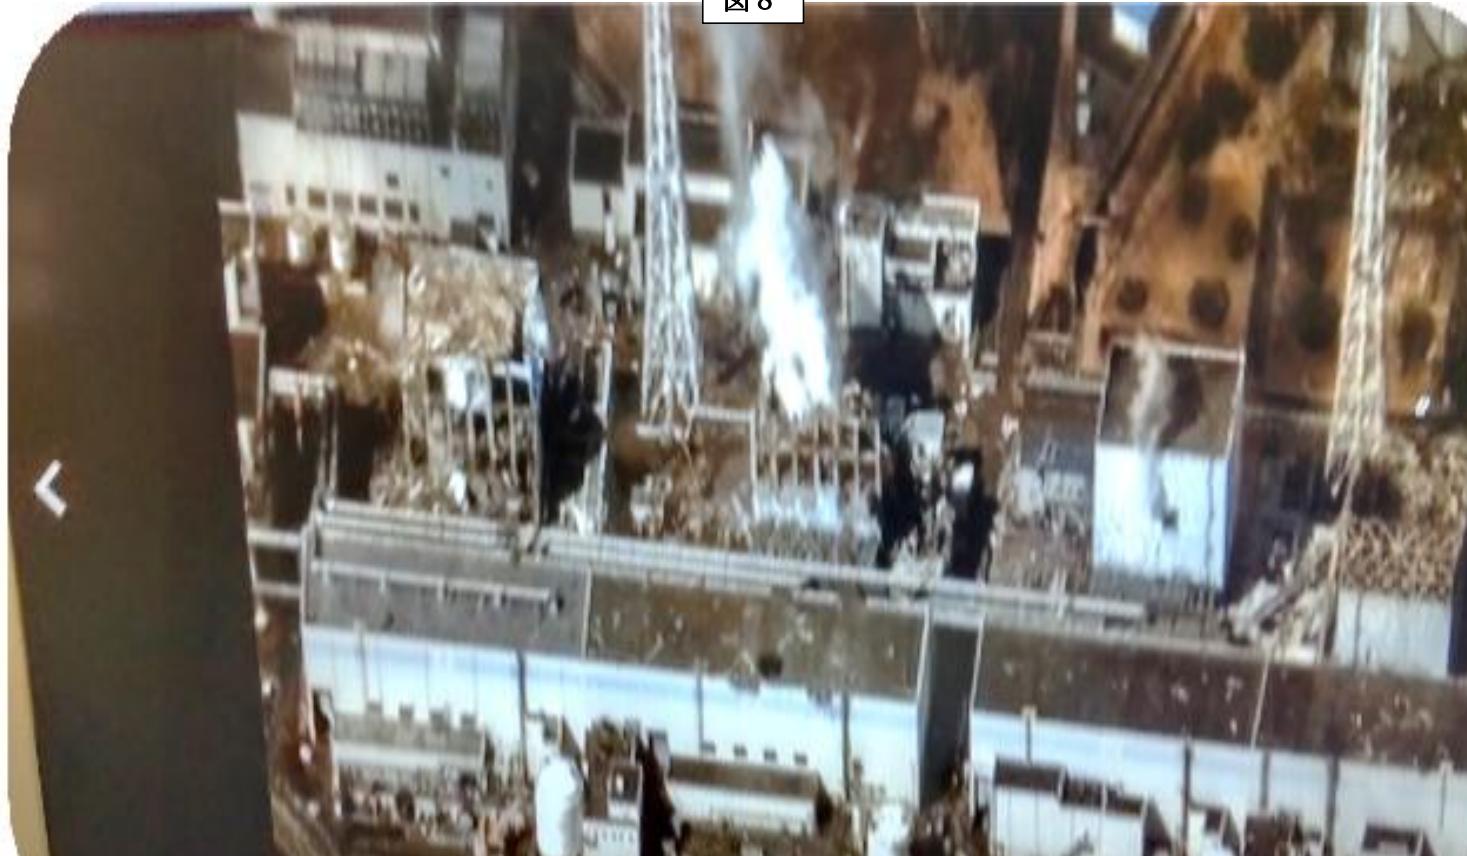
図8

2011年3月20日午前9時30分時点で2号機建屋南側面のブローアウトパネルからと3号機爆発後の建屋から汚染プルームが放出されていたが、これらは3月20日のP8、そして21日のP9へと継続放出されていた。（出典：原子力規制委員会資料より）

3月16日時点では、2号機ブローアウトと3号機爆発建屋からの**プルーム放出映像**があります。2号機、3号機ともプルームには薄い青色が混入していることが確認できます。この2号機、3号機プルームはP4を形成することになります。

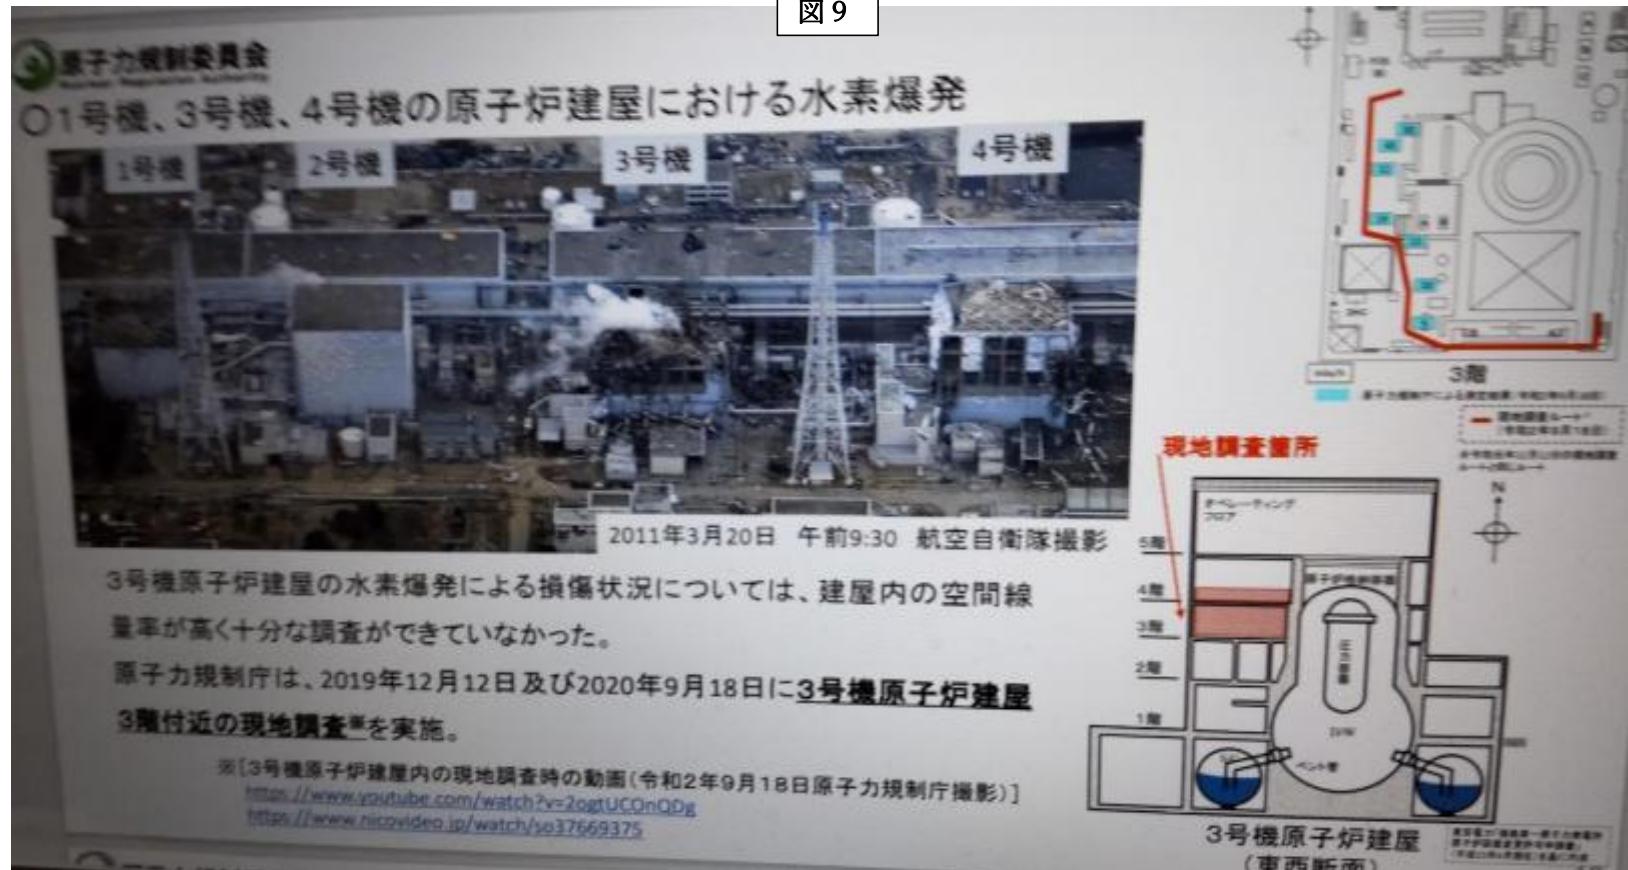
図9

3月20日9時30分時点、航空自衛隊撮影の2号機ブローアウト放出プルームと3号機爆発建屋放出プルームの映像が原子力規制委員会報告書に出てきます。この時の2号機、3号機のプルームは前述の16日時点のプルーム映像のプルーム継続放出版になっています。映像をよく見ると、2号機3号機ともにプルーム先端部に薄い藍色が混入していることが微妙ですが確認できます。3月20日にはP3と同じ軌跡で福島中通りを被ばくさせたP8が放出され、そして21日には15日に関東一円を被ばくさせたP2と同じ軌跡をたどるP9が放出されました。

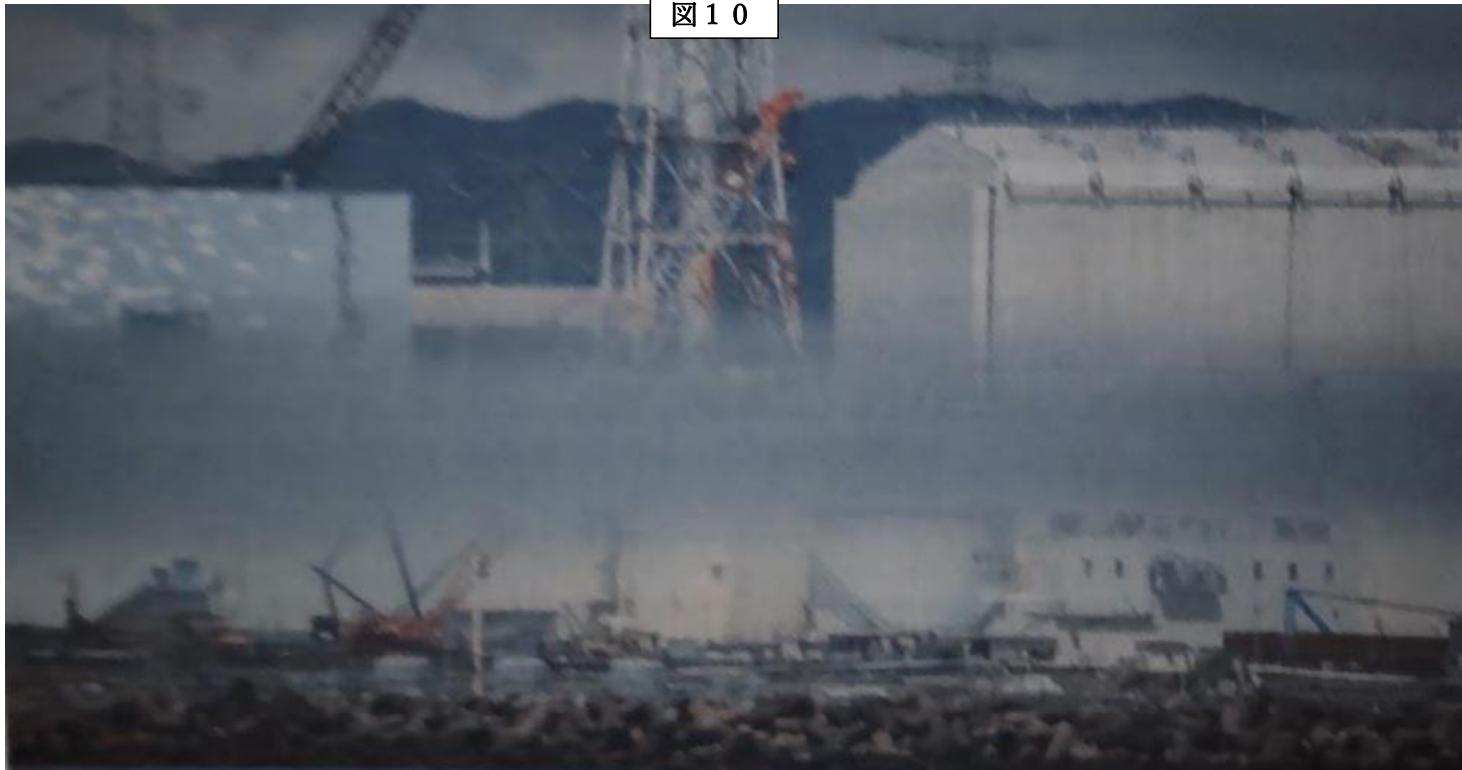
図10

- ① 「福島第一原発周辺にだけ発生する”怪しい霧“に異様な日焼けが警告するものとは」
2015年10月25日の週刊プレイボーイNEWSに置いて以下に示す映像が公表された
<https://wpb.shueisha.co.jp/news/society/2015/10/25/55426/>
- ②怪しい霧の色は青緑（TeO₂の色）と灰色の混合色に見える。
- ③背景左の建物は2号機建屋で1号機建屋水素爆発の時に脱落したブローアウトパネル（方形）が黒く見えている。このブローアウトパネルから2号機は核分裂物質の汚染雲を出し続けP5～p9を放出し続けた。怪しい雲の発生源は2号機原子炉発と想定される。
- ④”怪しい雲“を撮影下した取材班と特別参加していた菅直人元総理は「短時間のうちに日焼けした」という報告がある。「短時間の日焼け」は典型的なテルル毒による皮膚刺激影響である。

これ以降も2号機からはブルームが出しあり続けられ建屋周辺に「怪しい霧」を出し続けました。
